PODKOMISJA DO PONOWNEGO ZBADANIA WYPADKU LOTNICZEGO KOMUNIKAT

W dniu 13.04.2018 r. stacja TVN24 w programie „Fakty” przedstawiła zmanipulowaną rekonstrukcję zniszczeń odciętej końcówki skrzydła, autorstwa Piotra Świerczka. Autorzy audycji bazowali na ograniczonym materiale będącym w dyspozycji Prokuratury. Tak dobrany materiał miał ilustrować tezę, przyjętą również przez poprzedni zespół prokuratorów, o „odcięciu” przez brzozę końcówki skrzydła.

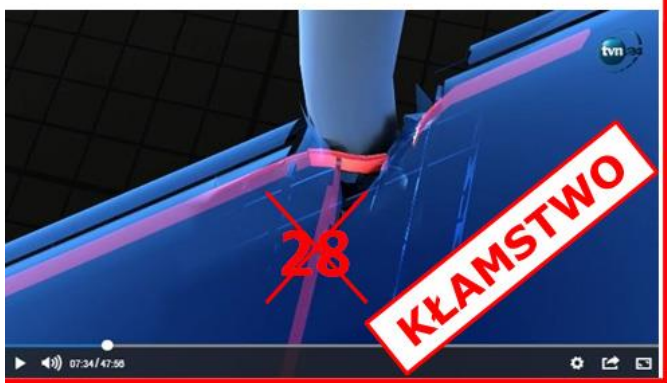
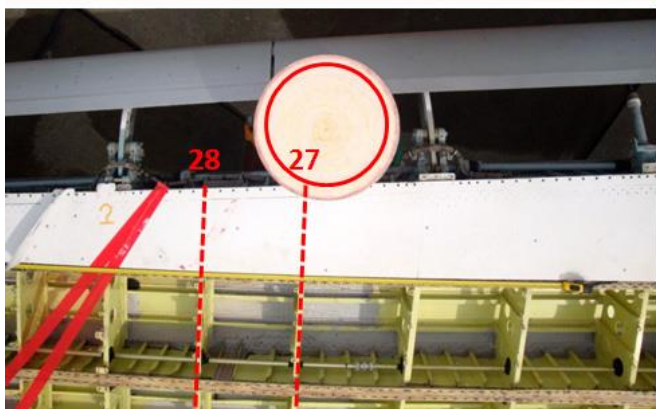
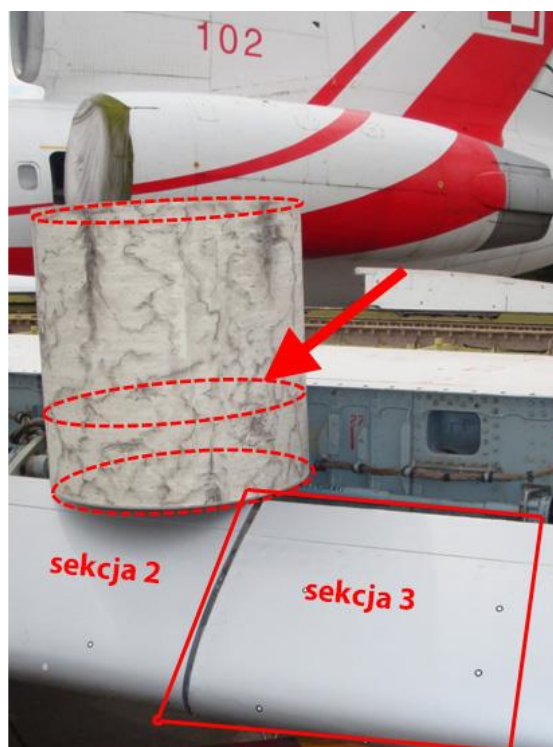
Rys. 1. Podane w TVN24 miejsce uderzenia brzozy w skrzydło na wysokości żebra nr 28 jest fałszywe, ponieważ sekcja nr 3 slotu musiałaby być zniszczona, a pozostała nienaruszona wraz z oderwaną końcówką skrzydła.

07:06 „W samym skrzydle niewidoczny pierwszy dźwigar – czyli pionowa ścianka, za którym znajdowało się żebro nr 28. Żebro jest również łamane na drobne części.”

EKSPERYMENT PODKOMISJI POLEGAJĄCY NA DOSTAWIENIU MODELU PNIA BRZOZY O ŚREDNICY 45 CM WYKONANEGO W SKALI 1:1 DO PIERWSZEGO DŹWIGARA W MIEJSCU KOŃCA 2 SEKCJI SŁOTU WYKAZAŁ, IŻ PUNKT STYCZNY DRZEWA I DŹWIGARA WYPADA NA WYSOKOŚCI ŻEBRA NR 27.

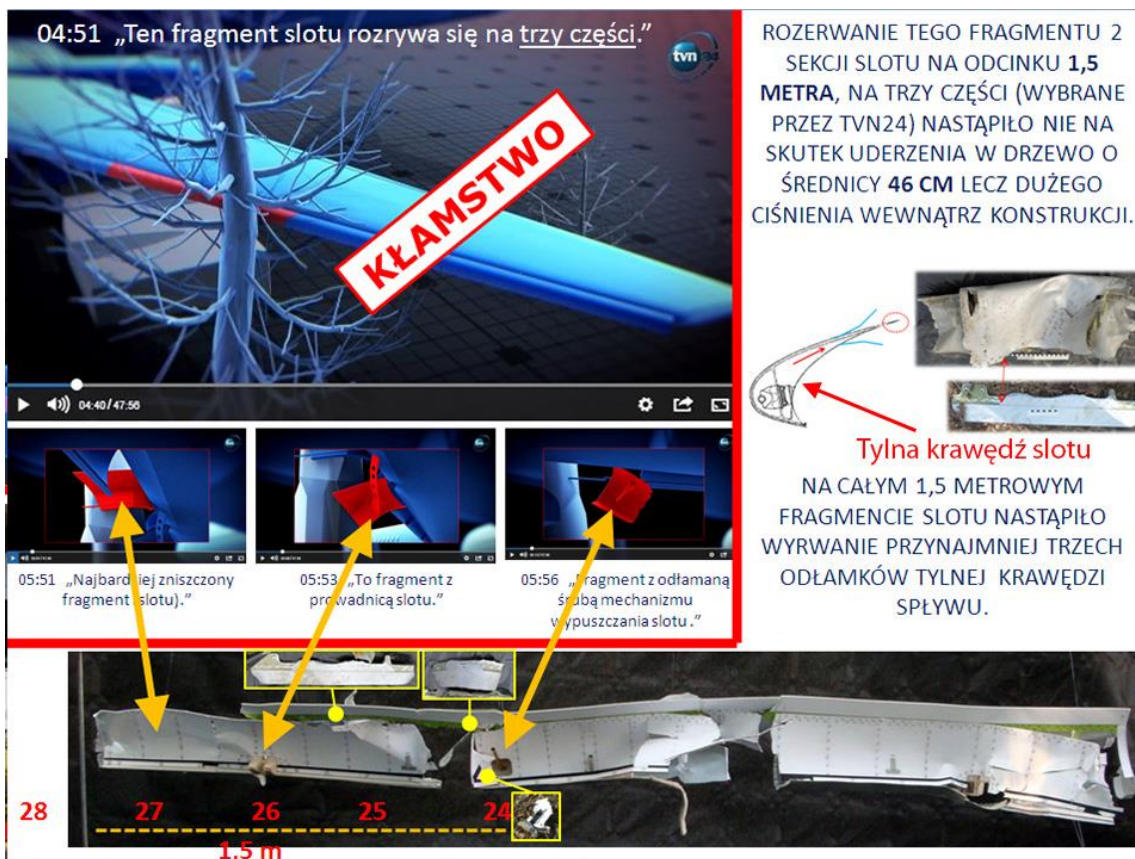
Rys. 2. . Wyrwanie, a nie zgniecenie odłamków z tylnej krawędzi slotu świadczy o ogromnym wewnętrznym ciśnieniu, które go rozerwało. Rysunek przedstawia lokalizację pokazanych przez TVN24 trzech z pięciu rozerwanych fragmentów drugiej sekcji slotu na odtworzonym przez Podkomisję modelu zniszczonego skrzydła.

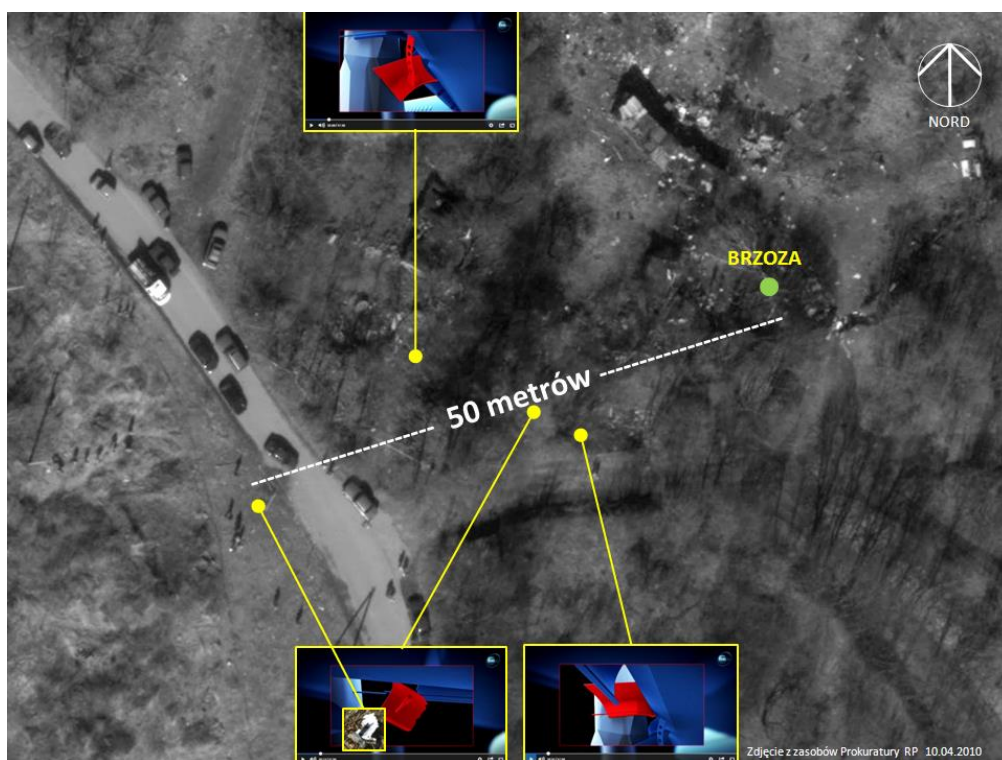
Rys. 3. Rozrzut zidentyfikowanych przez Podkomisję rozerwanych czterech fragmentów drugiej sekcji slotu na odcinku 50 m.

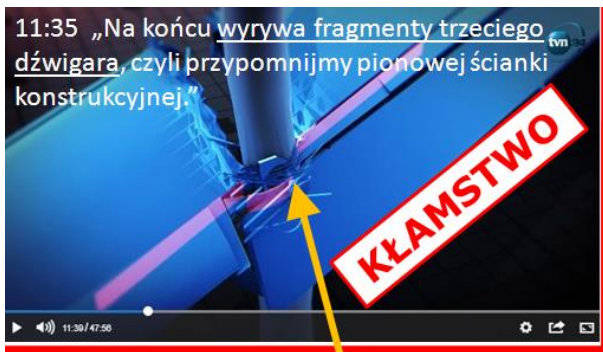
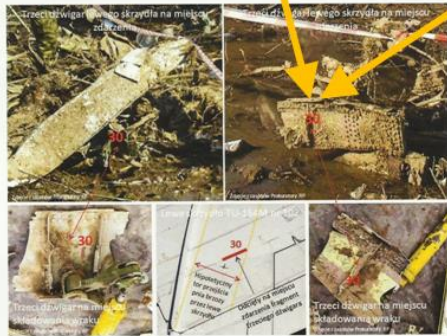
Fragment dźwigara nr 3 odejmowanej części lewego skrzydła, który według raportów MAK oraz Millera miał zostać zniszczony przez pień (bb), został znaleziony na głównym polu szczątków 450 m za (bb). Element ten został przecięty. Jego oddzielone części zostały złożone w różnych miejscach składowania wraku. Rys. 15.

Rys. 15. Widoki tego samego fragmentu dźwigara nr 3 odejmowanej części lewego skrzydła na głównym polu szczątków i miejscu składowania odłamków.

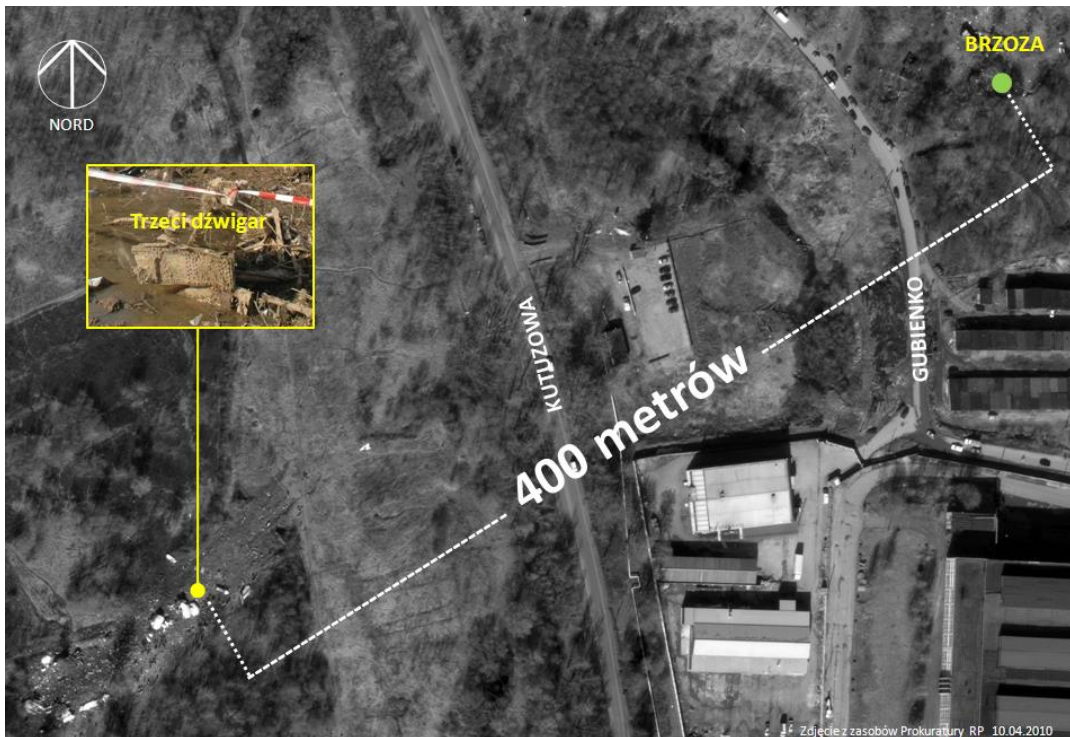
OCALAŁY FRAGMENT TRZECIEGO DŹWIGARA Z MOCOWANIEM ŻEBRA NR 30 (W MIEJSCU HIPOTETYCZNEGO TORU PRZEJŚCIA PNIA BRZOZY PRZEZ LEWE SKRZYDŁO) ZOSTAŁ ZIDENTYFIKOWANY NA GŁÓWNYM POLU SZCZĄTKÓW 400 METRÓW ZA DRZEWEM, A NASTĘPNIE ROZCIĘTY NA DWA ELEMENTY.

Rys. 4. Fragment trzeciego dźwigara z mocowaniem żebra nr 30 z miejsca, gdzie miała przejść brzoza, leży na głównym polu szczątków.

Rys. 5. Miejsce odnalezienia trzeciego dźwigara z mocowaniem żebra nr 30 w odległości około 400 m od brzozy.

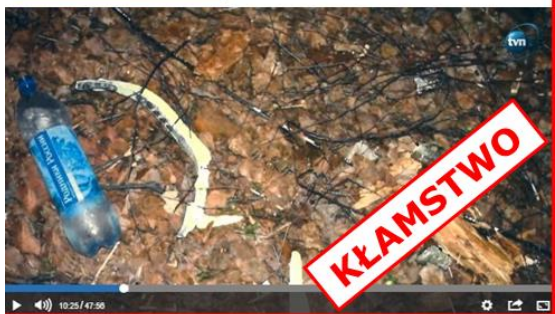
10:21 „W materiale biegłych prokuratury zostało przedstawionych sześć podłużnic wygiętych w kształcie obrysu pnia brzozy. Są wygięte w półokrąg z boku, a nie od dołu, co wyklucza wybuch w skrzydle.”

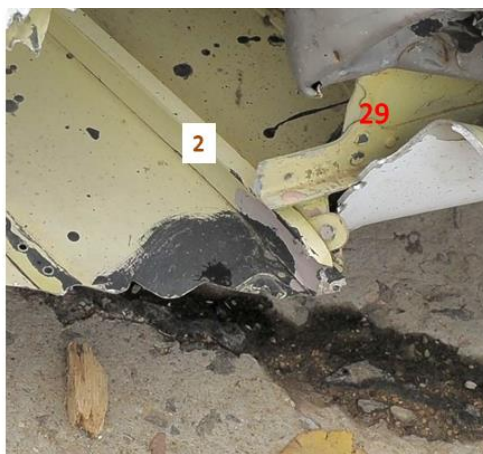
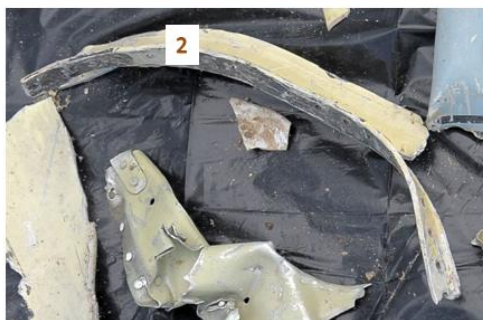
Podłużnica nr 2 spodniego poszycia została wyrwana i zagięta do dołu co potwierdza wybuch w skrzydle.

Rys. 6. Podłużnica nr 2 wyrwana i zgięta do dołu a nie wzdłuż przecięcia skrzydła, oraz miejsce jej wyrwania.

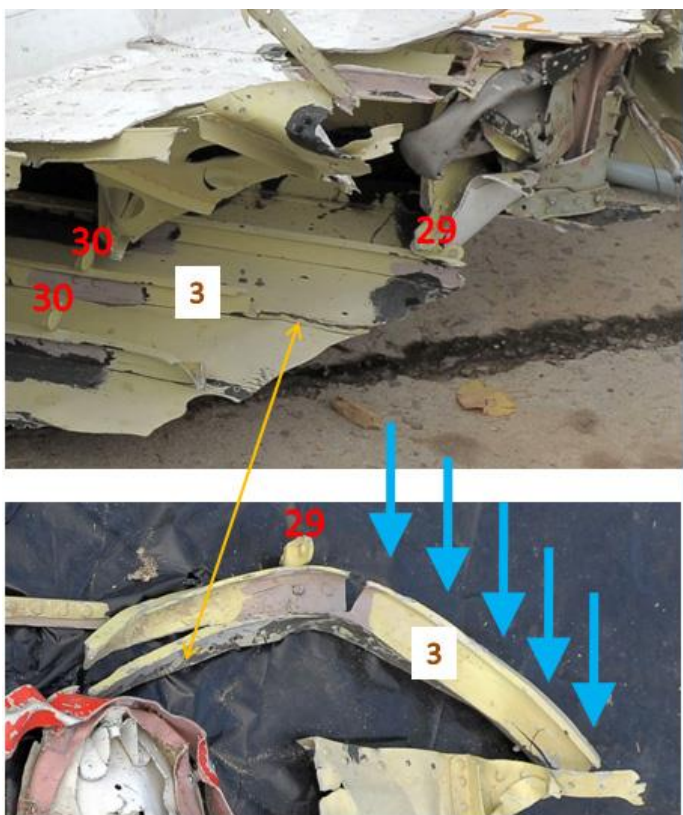
Podłużnica nr 3 spodniego poszycia została wyrwana i zagięta do dołu co potwierdza wybuch w skrzydle.

Rys. 7. Podłużnica nr 3 wyrwana i zagięta do dołu.

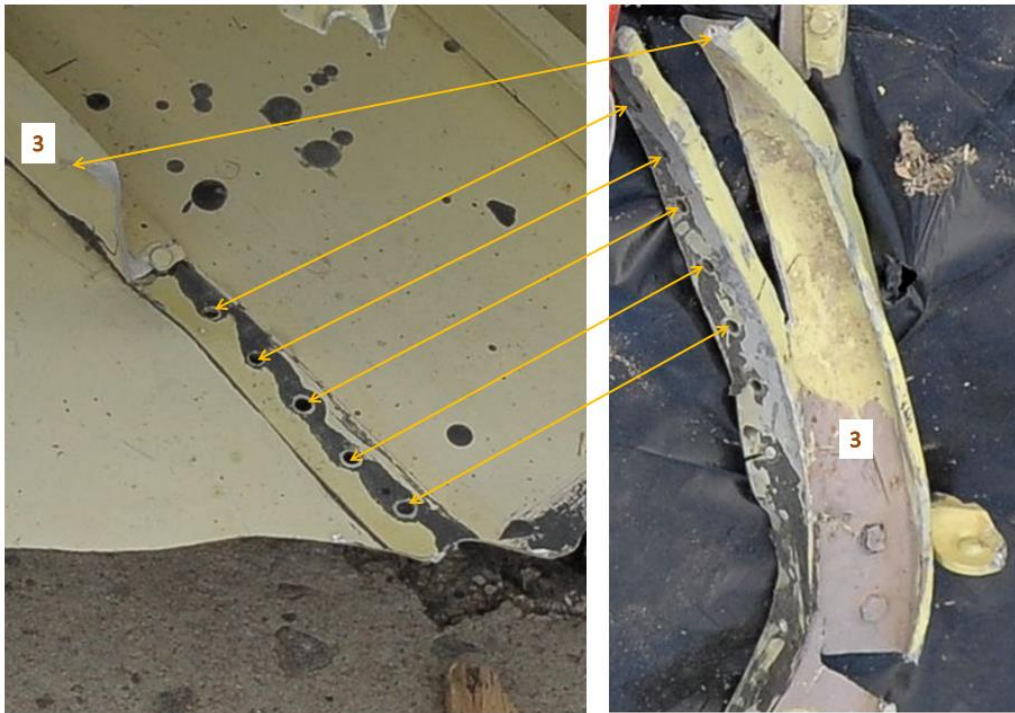
Detal wyrwania podłużnicy nr 3 z poszycia spodniego i zagięcia jej **do dołu**.

Rys. 8. Dokładne miejsce wyrwania zgiętej do dołu podłużnicy nr 3.

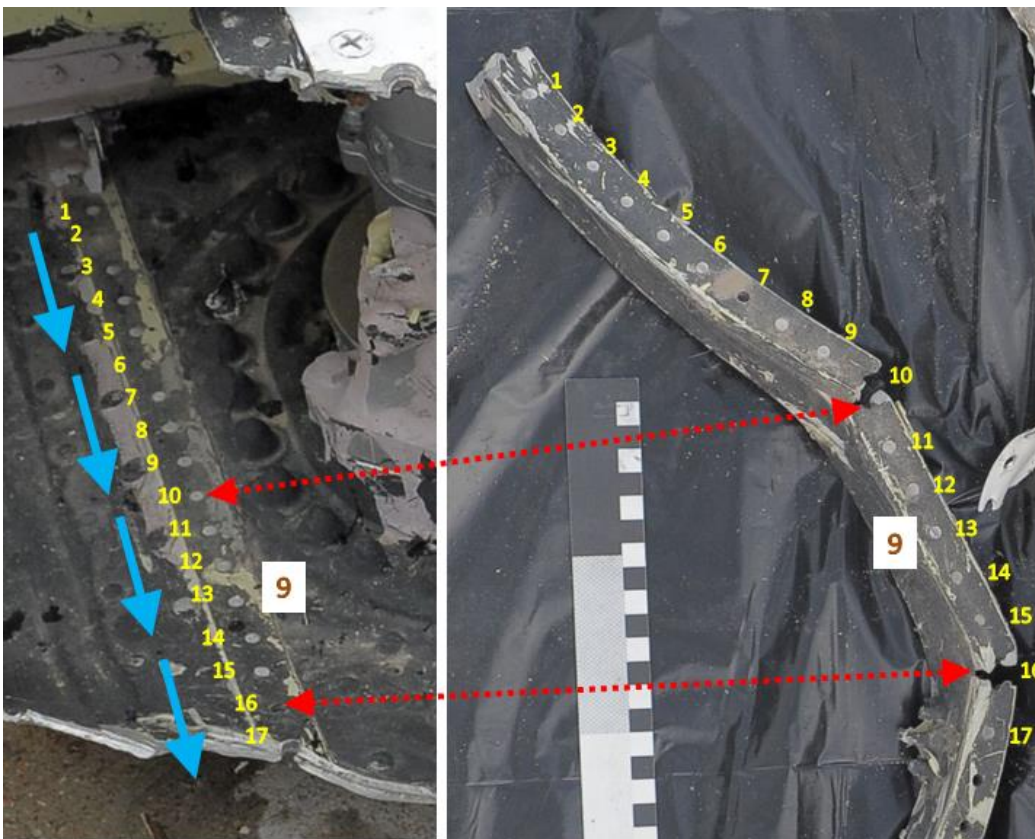
Mechanizm wyrwania, a następnie wygięcia podłużnicy nr 9.
Poszycie spodnie w miejscu wyrwania podłużnicy jest nieodkształcone

Rys. 9. Mechanizm i miejsce wyrwania podłużnicy nr 9. Nieodkształcone mocowanie podłużnicy, w oderwanej końcówce skrzydła, świadczy o jej wygięciu już po oderwaniu w wyniku działania wielkiego ciśnienia wewnętrznego prostopadłego do kierunku przecięcia.
